女 鹿 線 林 道 被 害 状 況 写 真

# 林道被害状況写真

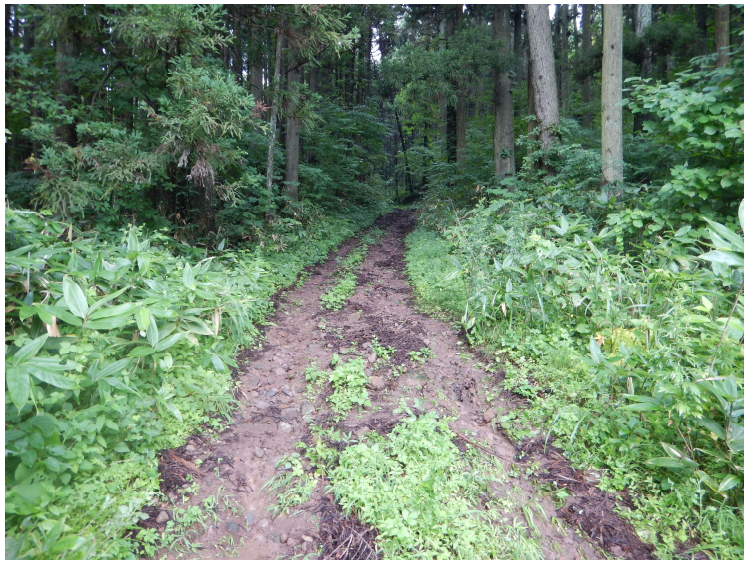
No.1

女鹿線  
砂利流出

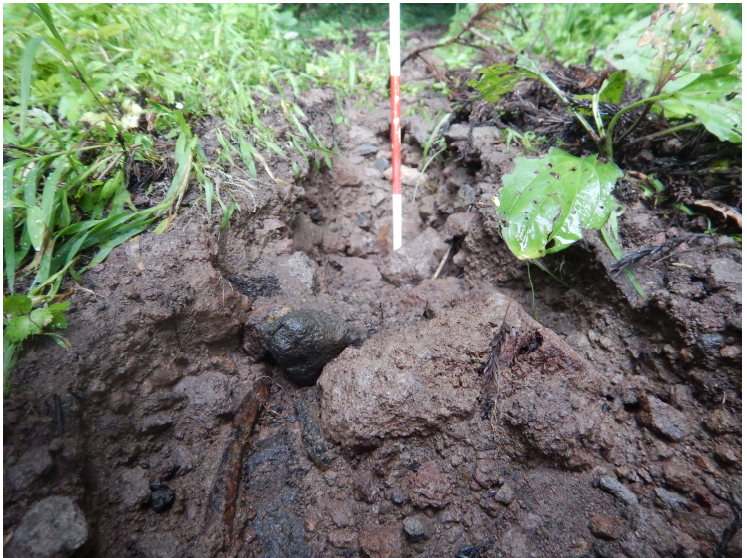
No.2

女鹿線  
砂利流出

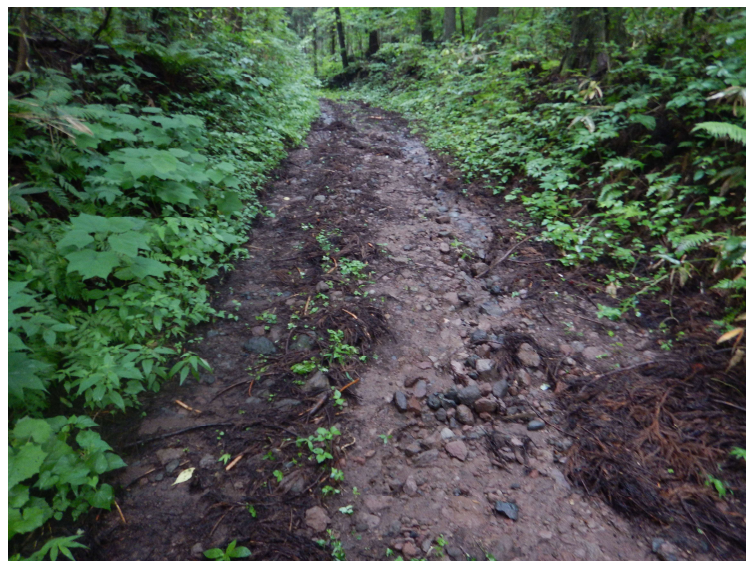
No.3

女鹿線  
砂利流出

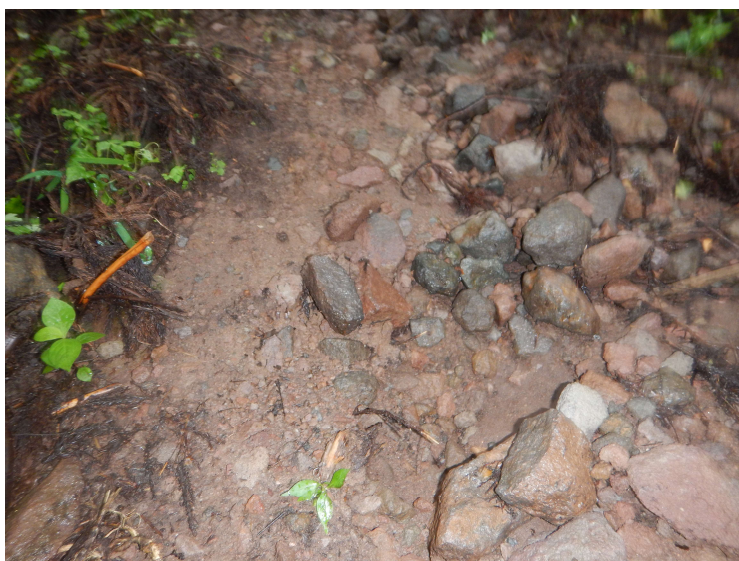
No.4

女鹿線

砂利流出

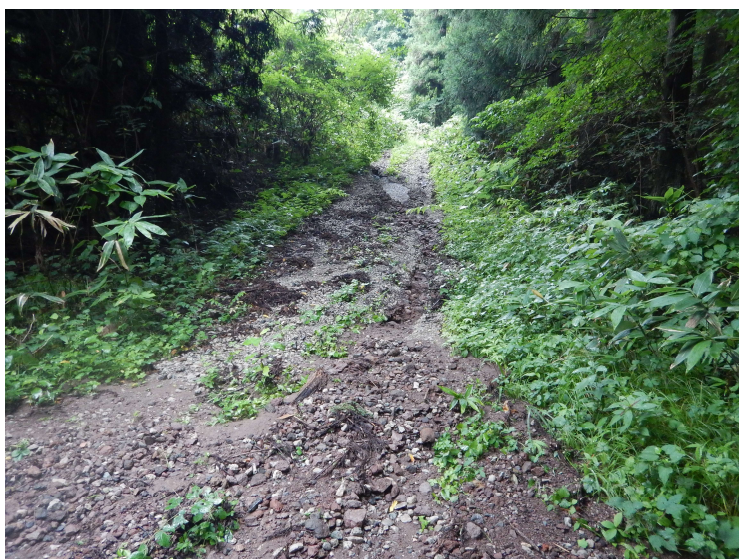
No.5

女鹿線

砂利流出

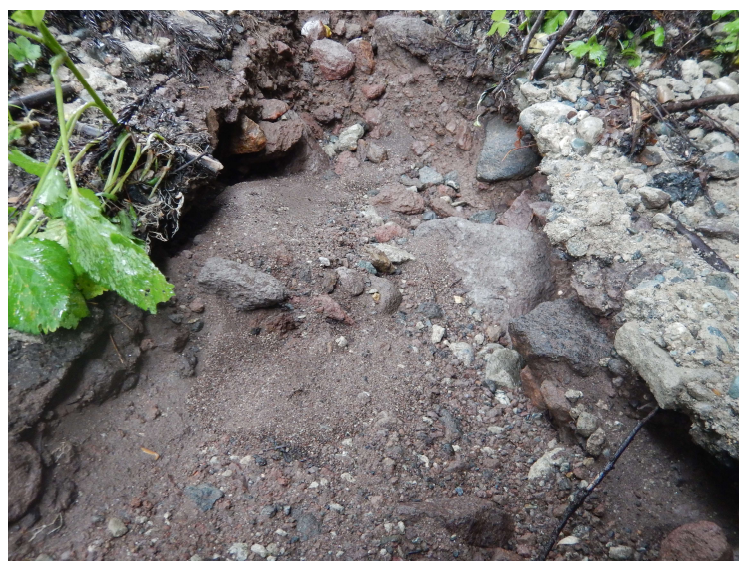
No.6

女鹿線

砂利流出

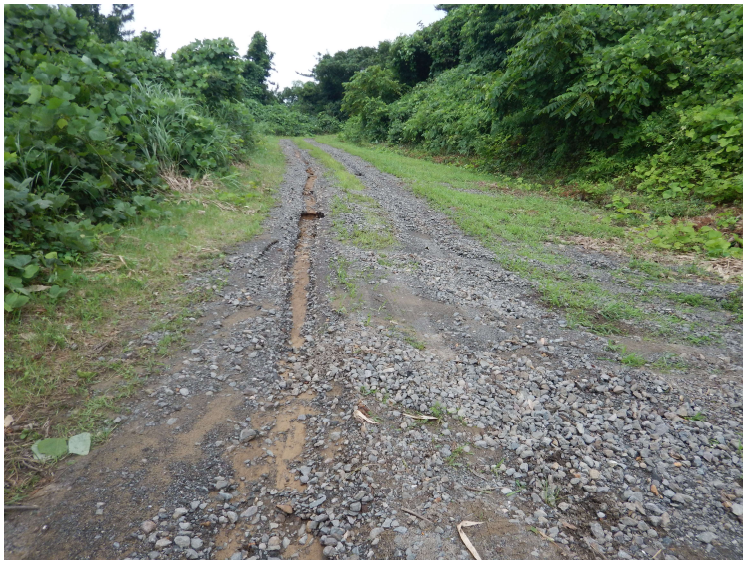
No.1

鳥崎線  
砂利流出

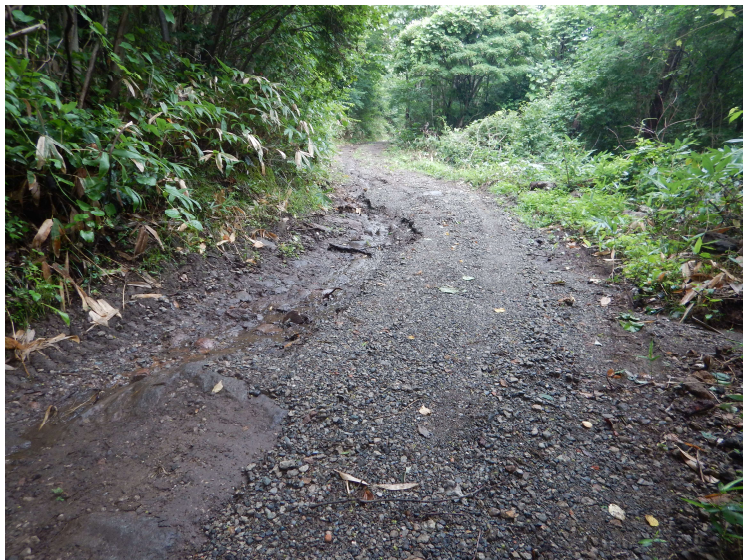
No.3

鳥崎線  
砂利流出

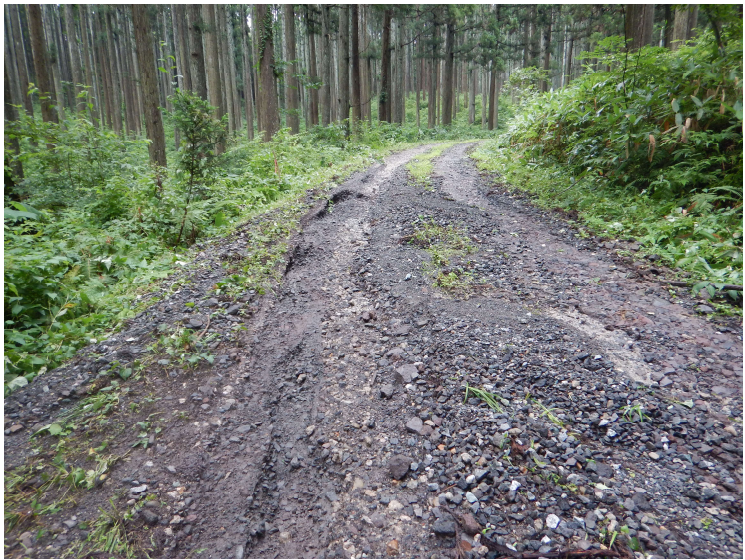
No.1

高倉線  
砂利流出

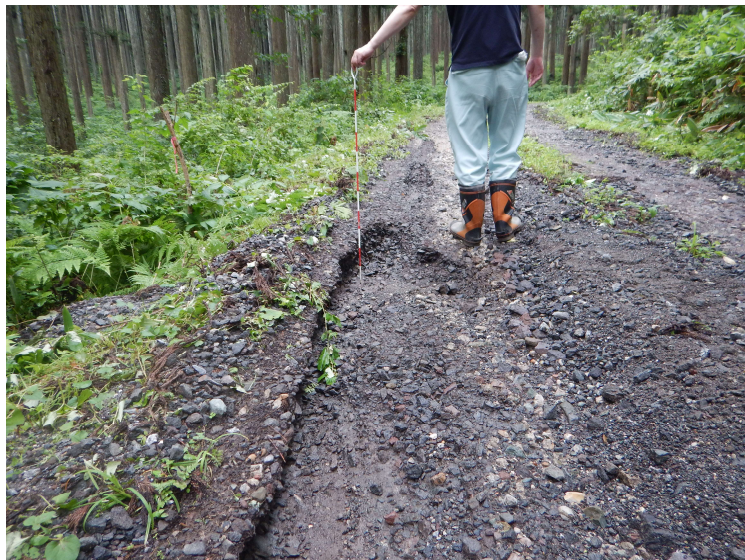
No.2

高倉線  
砂利流出

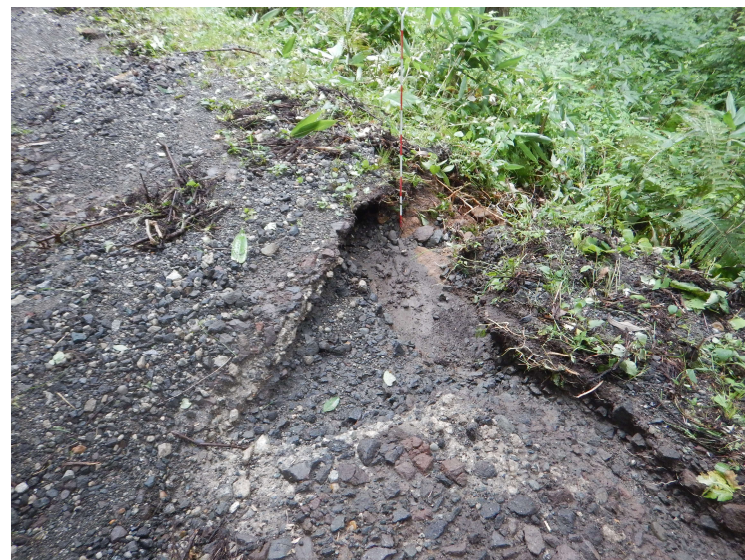
No.3

高倉線  
林道陥没

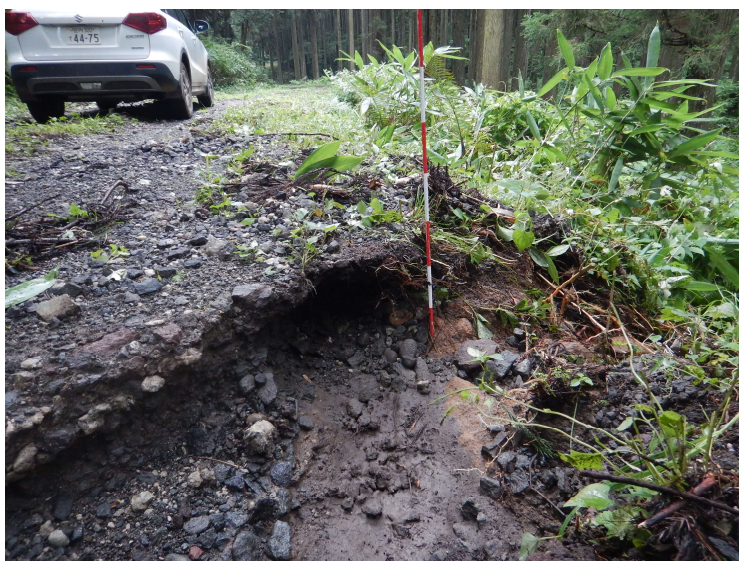
No.4

高倉線  
林道陥没

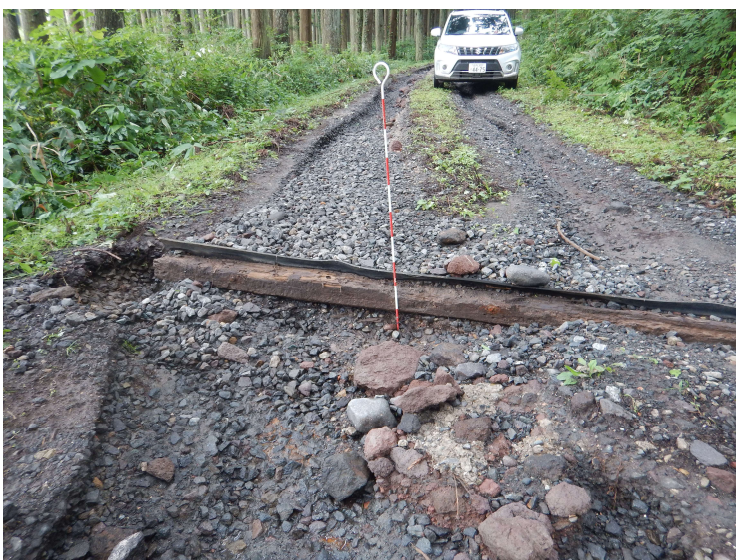
No.5

高倉線  
砂利流出

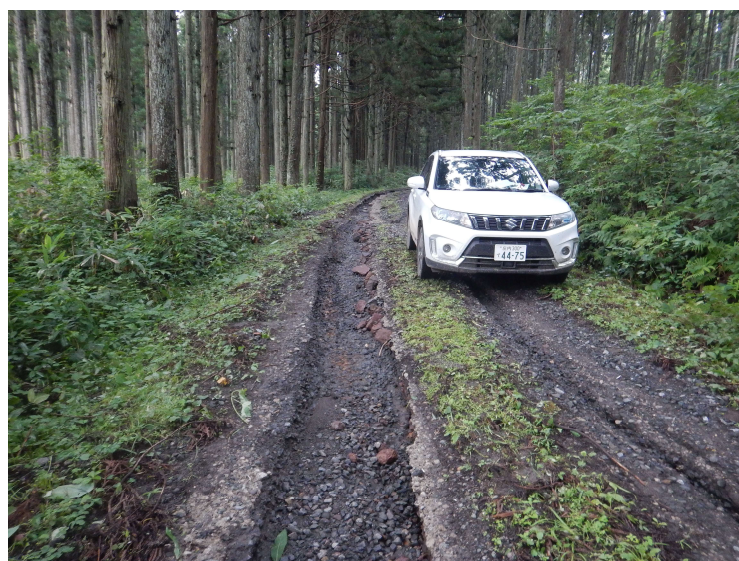
No.6

高倉線  
砂利流出

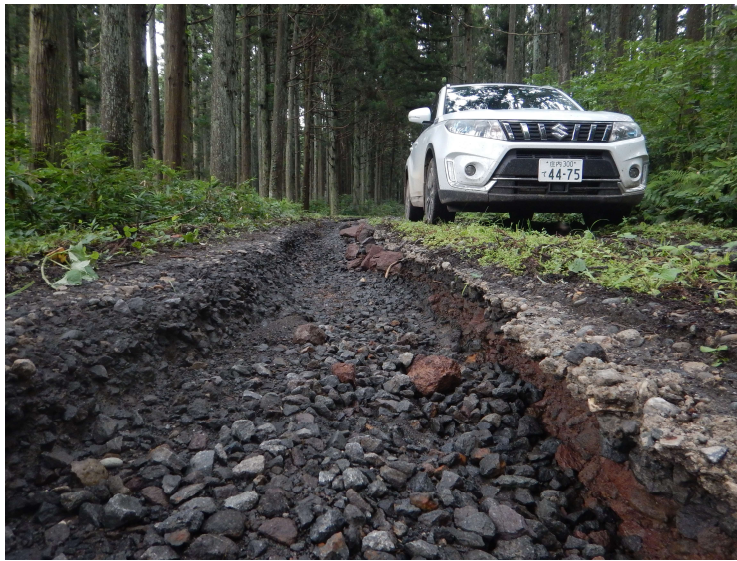
No.7

高倉線  
砂利流出

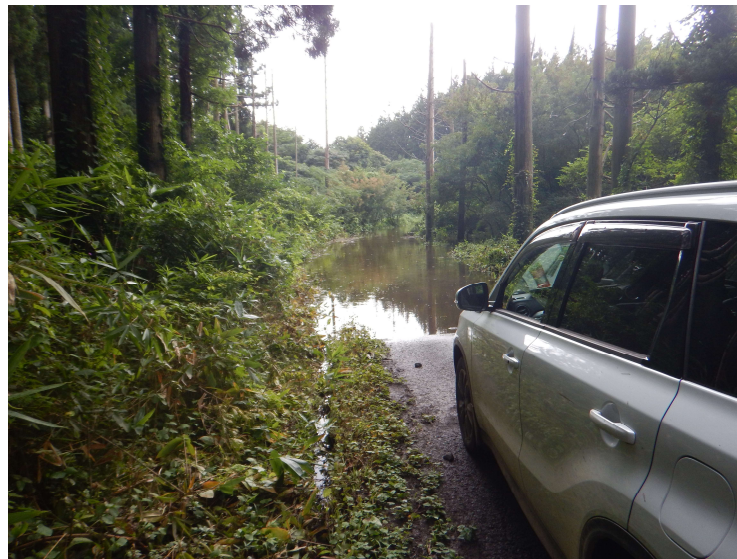
No.8

高倉線  
林道水没

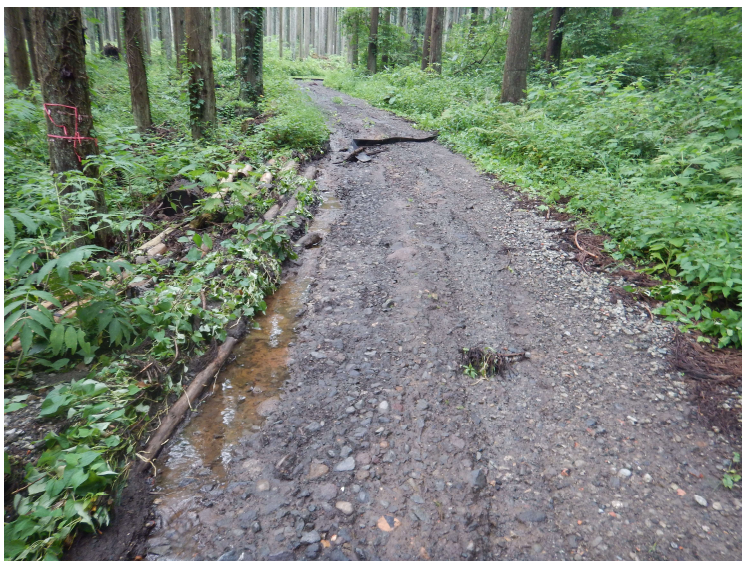
No.1  
箕輪線  
砂利流出  
写真下側から

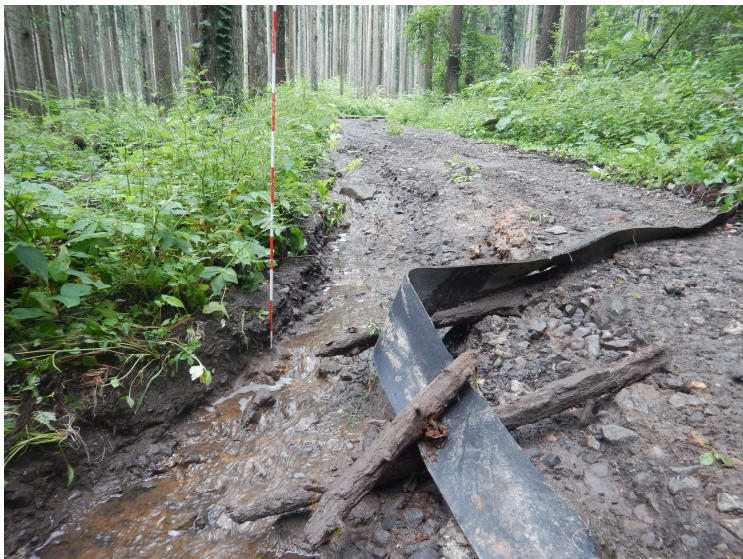
No.2  
箕輪線  
砂利流出  
止水エース破損  
写真下側から

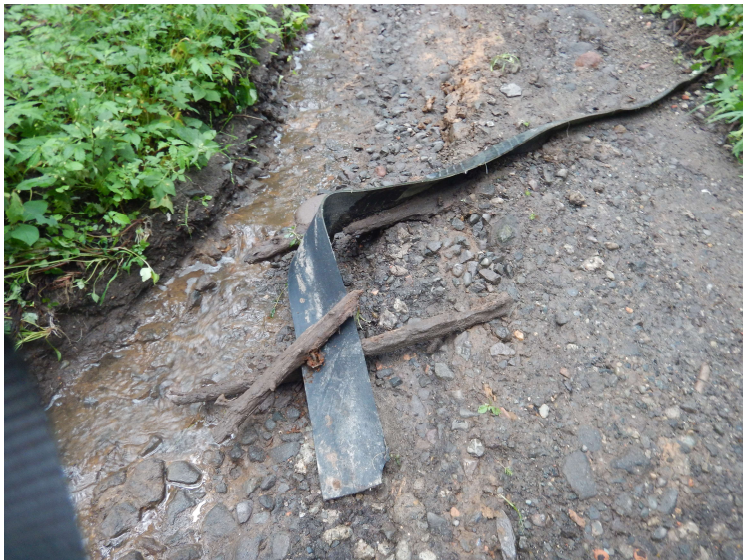
No.3  
箕輪線  
止水エース破損

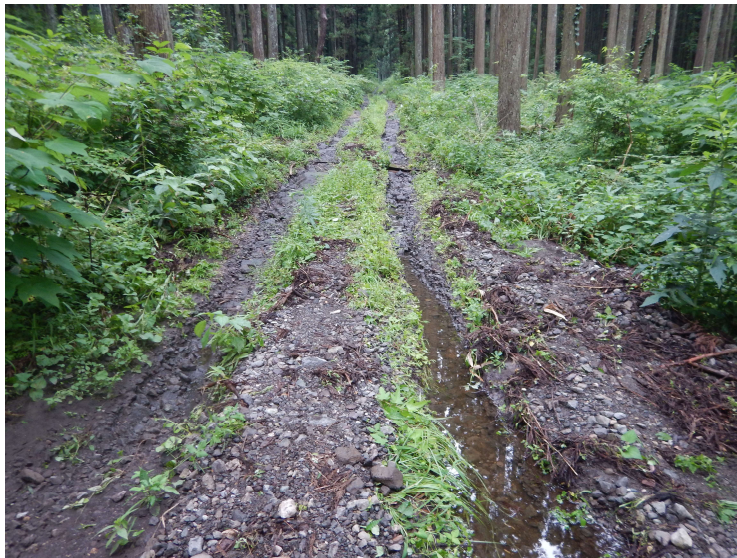
No.4

箕輪線  
砂利流出

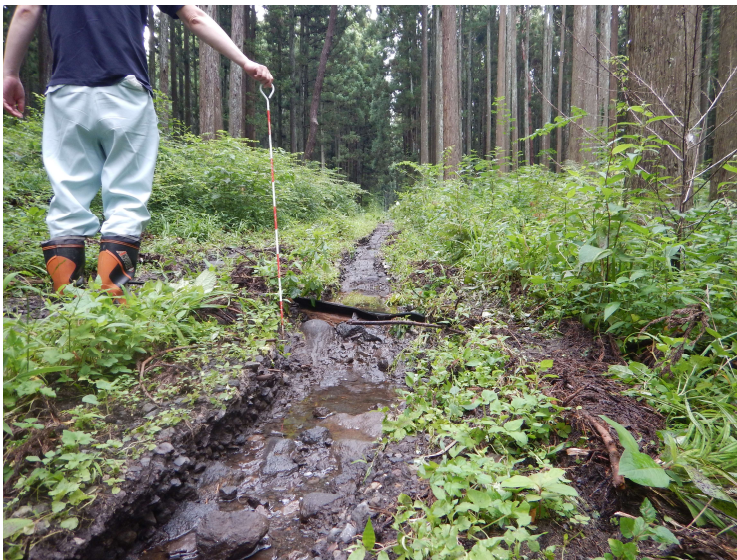
No.5

箕輪線  
砂利流出

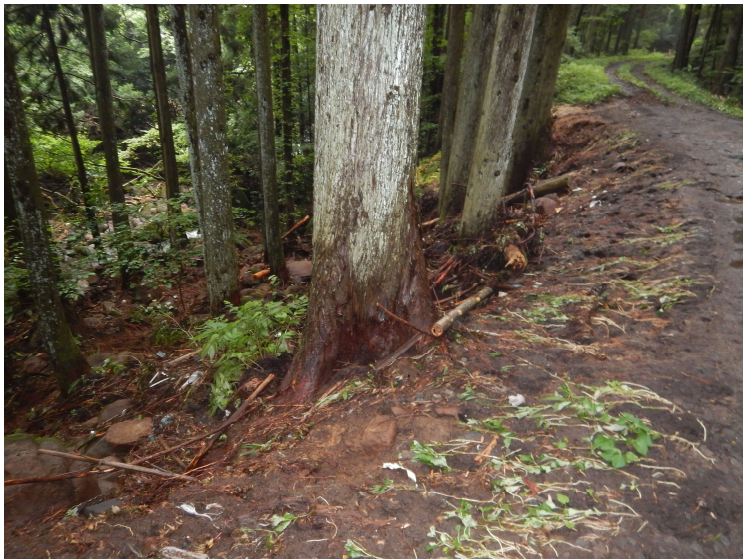
No.1

山居線

法面流出

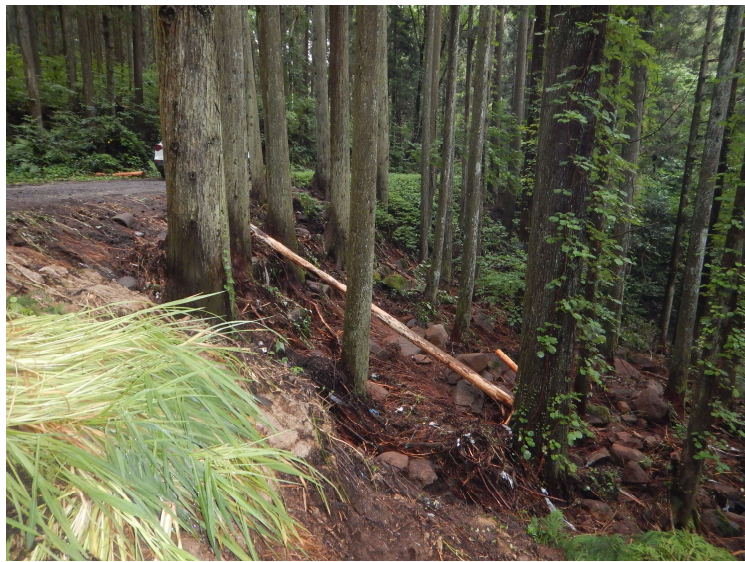
No.2

山居線

法面流出

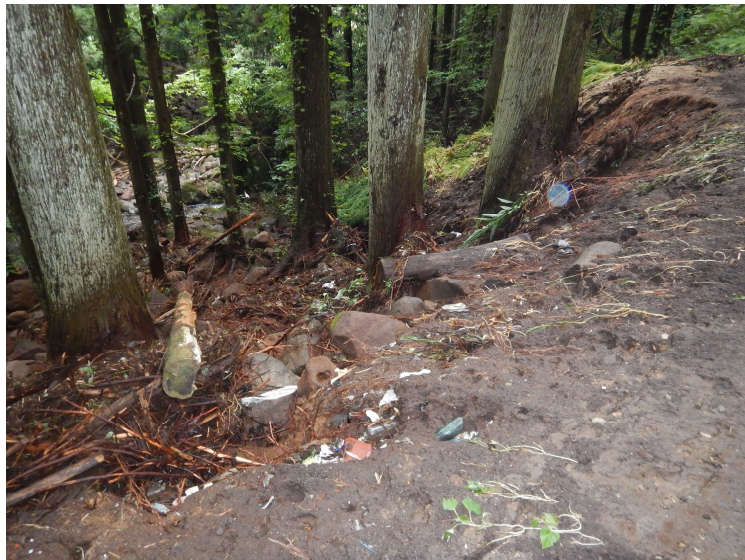
No.3

山居線

法面流出

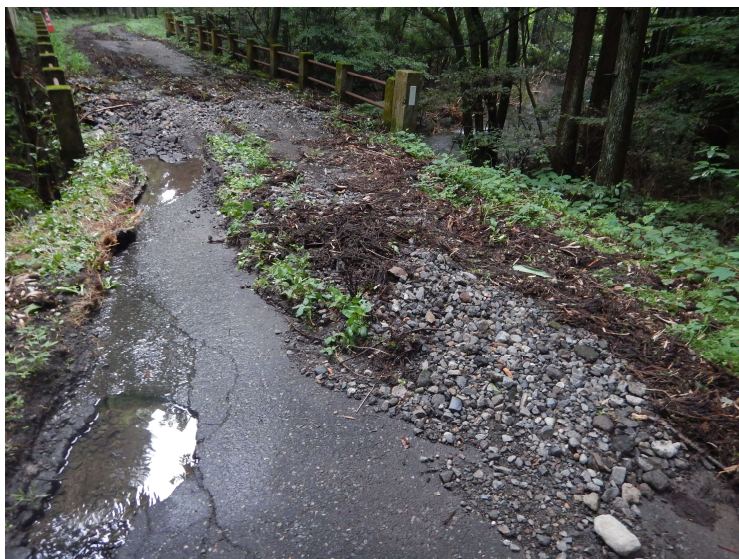
No.4

山居線

砂利堆積

不明橋

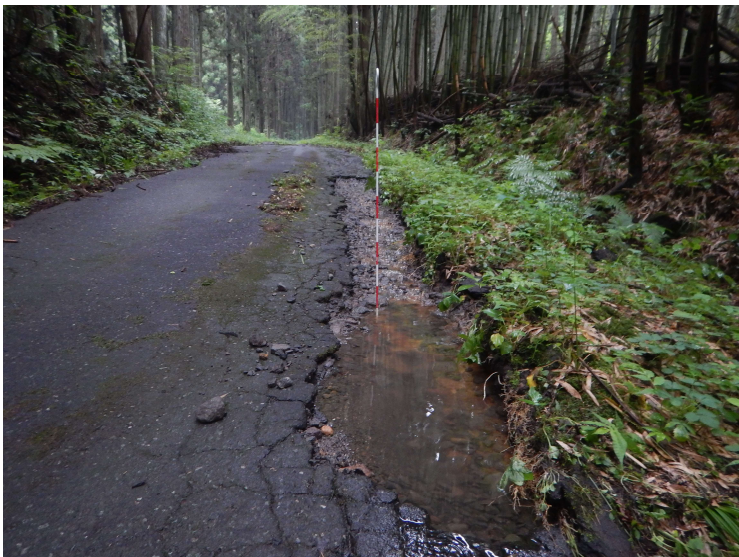
No.5

山居線

路面陥没

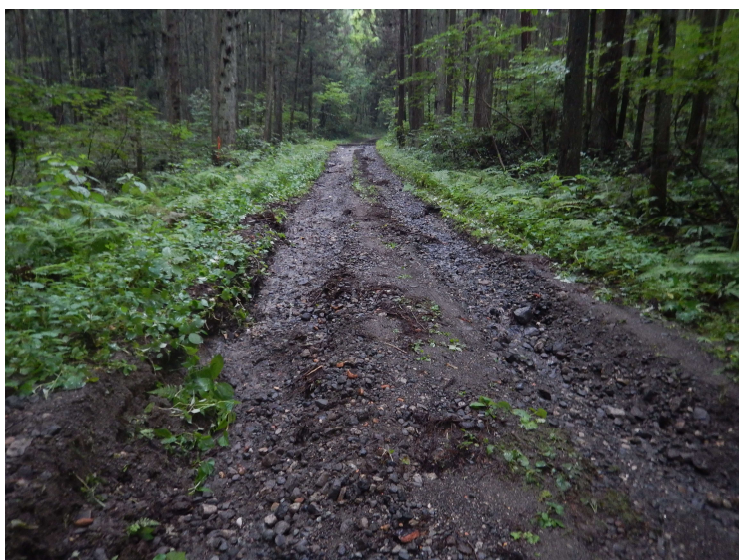
No.6

山居線

砂利流出

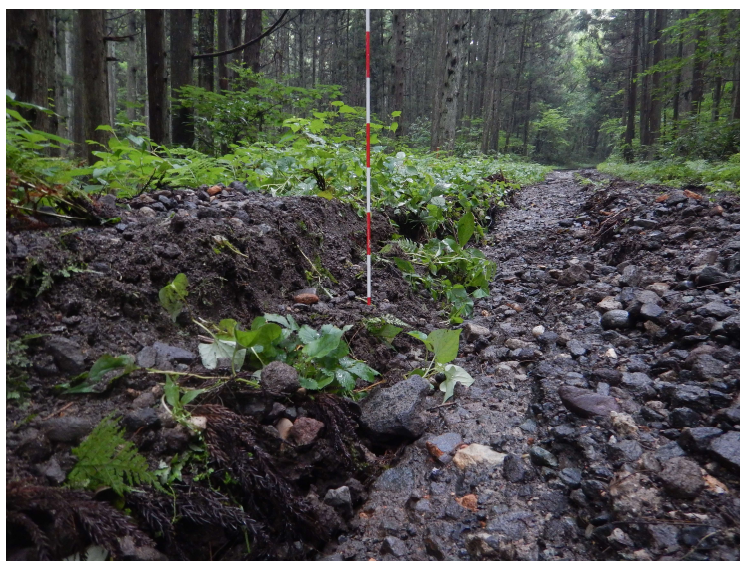
No.7

山居線  
砂利流出

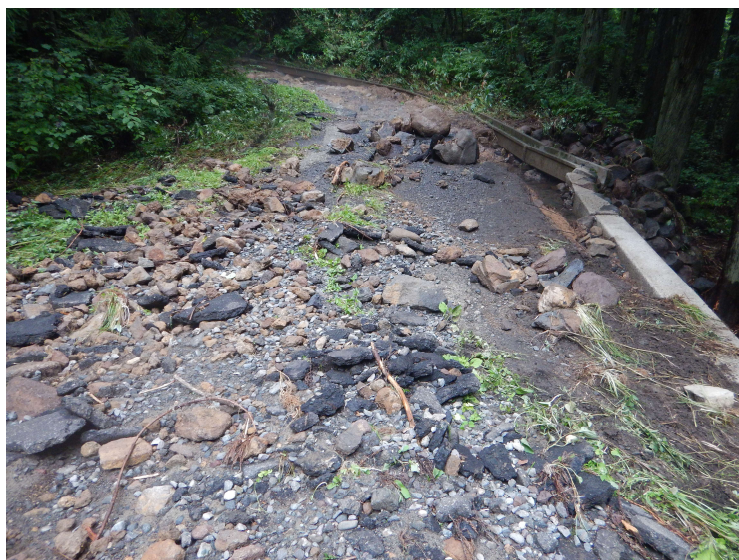
No.1

大坂線

土砂堆積

下端

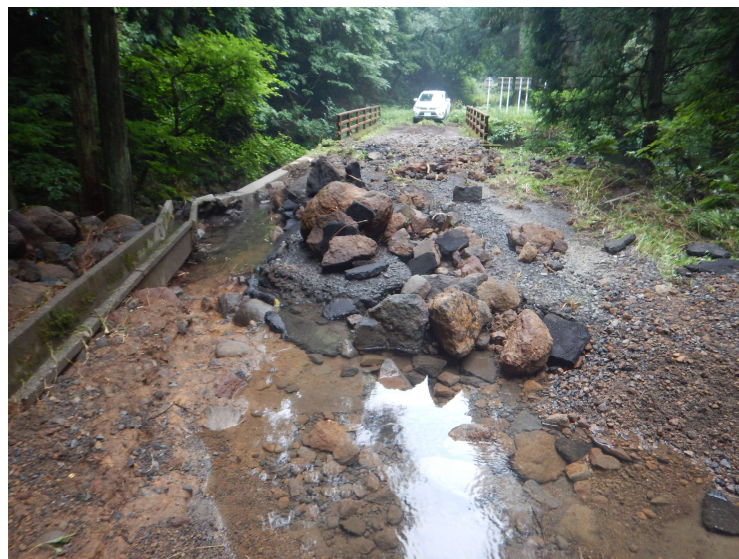
No.2

大坂線

土砂堆積

舗装剥離

下端

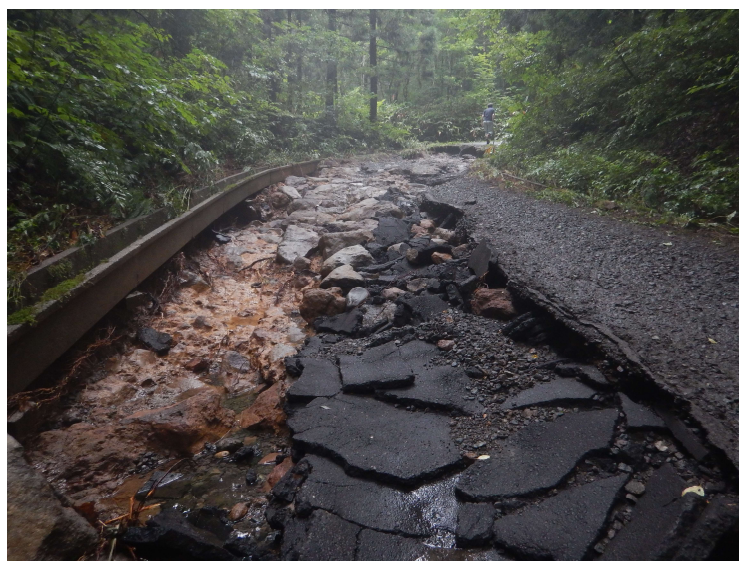
No.3

大坂線

舗装崩落

中間地点

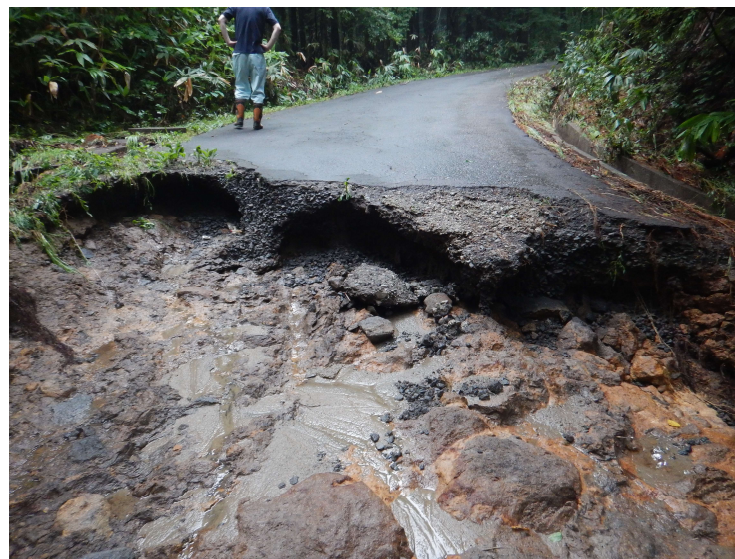
No.6

大阪線  
舗装崩落

上端  
写真下側から

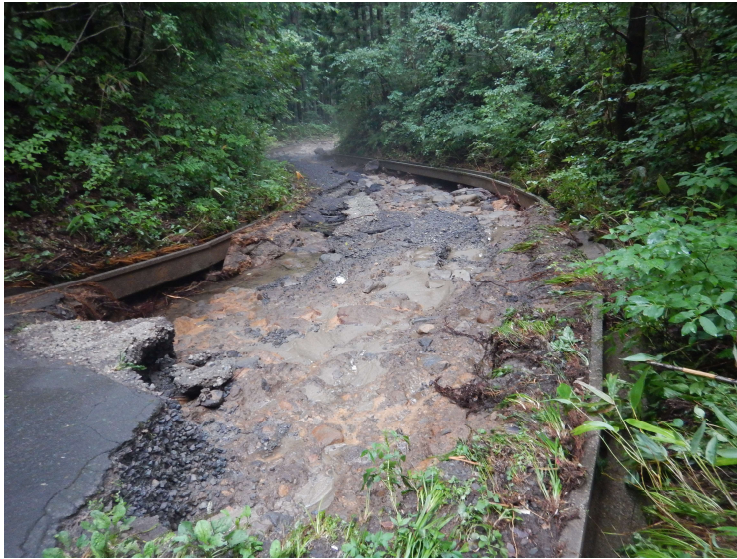
No.7

大阪線  
舗装崩落

上端  
写真上側から

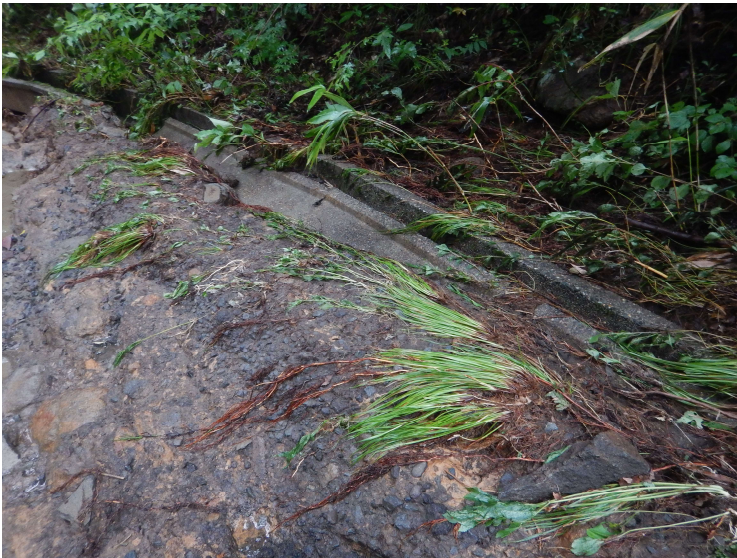
No.8

大阪線  
用水路破損

上端  
写真上側から

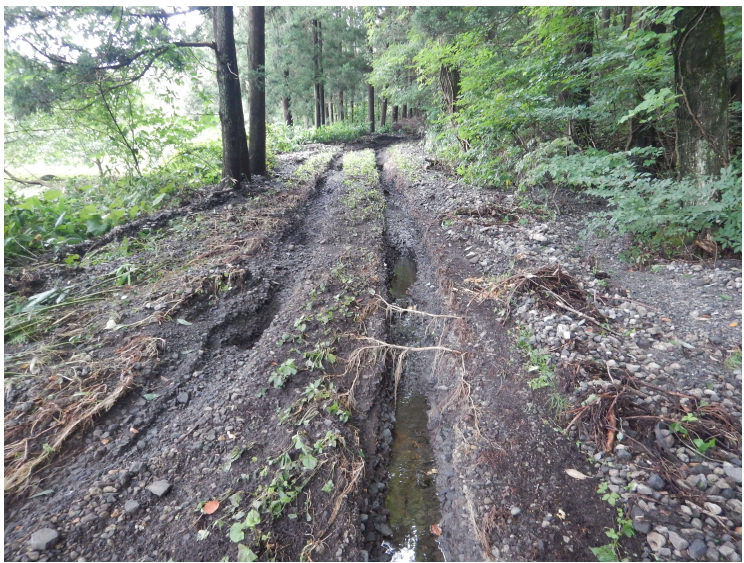
No.1  
村上線  
土砂流出  
写真下側から

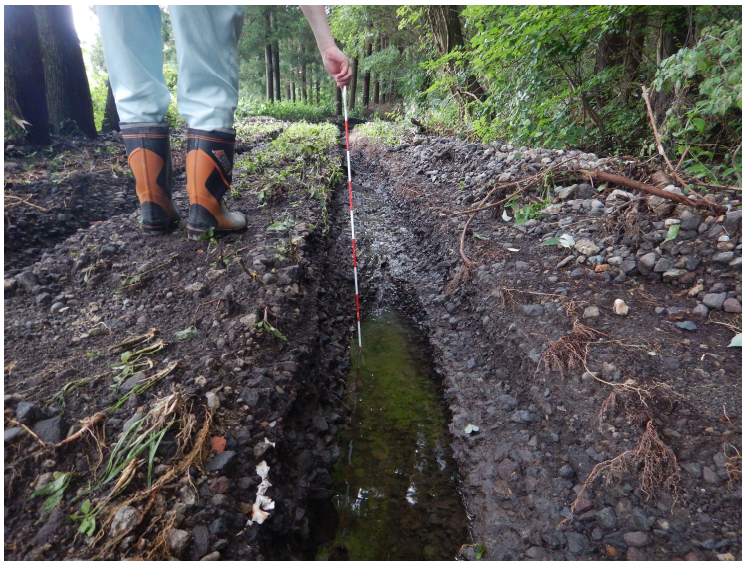
No.2  
村上線  
土砂流出  
写真下側から

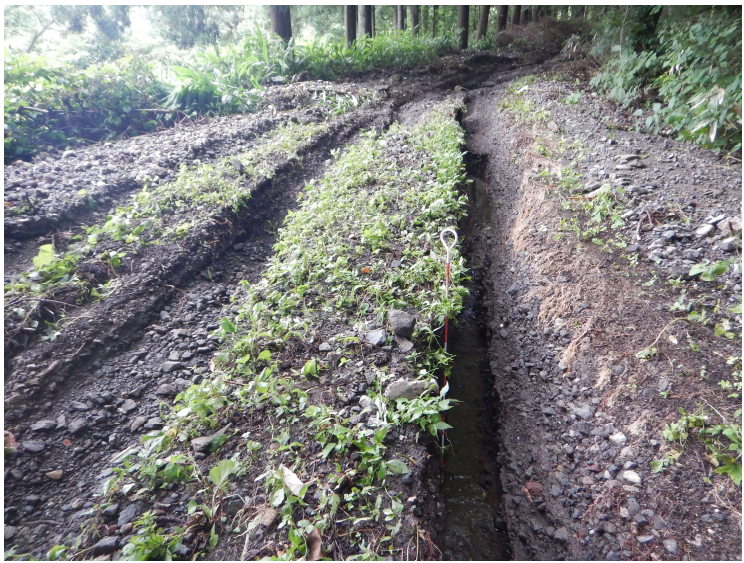
No.3  
村上線  
土砂流出  
写真下側から

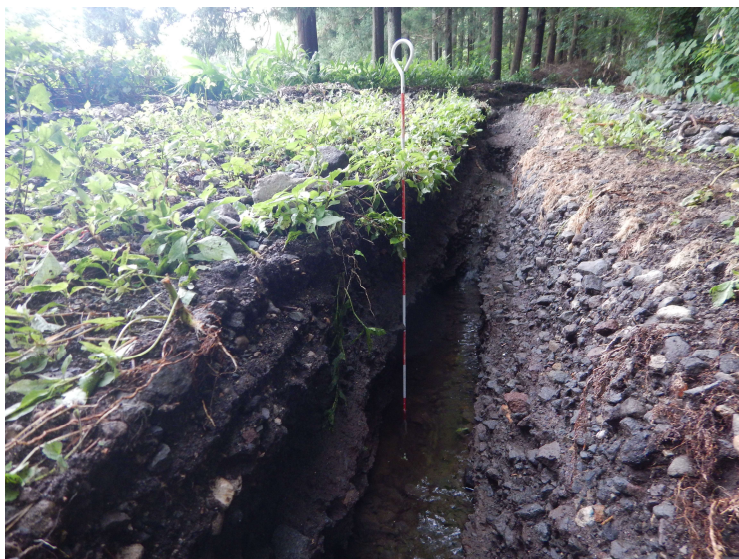
No.4

村上線

土砂流出

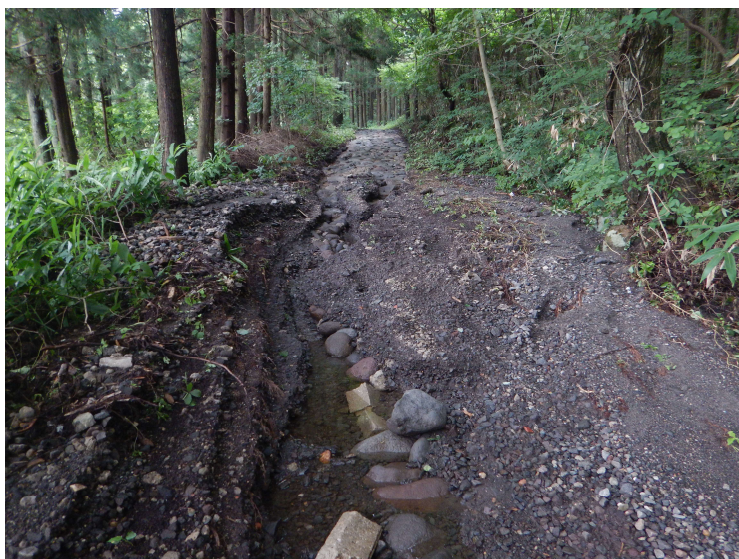
No.5

村上線

土砂流出

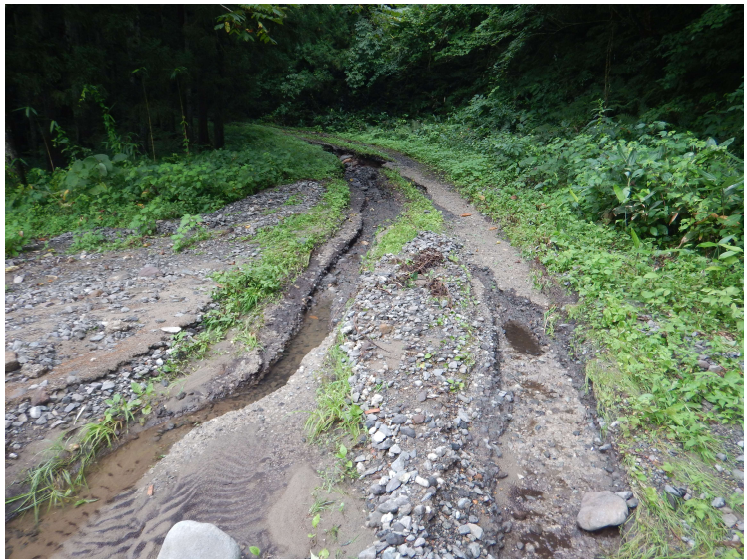
No.1  
若林線  
砂利流出  
写真下側から

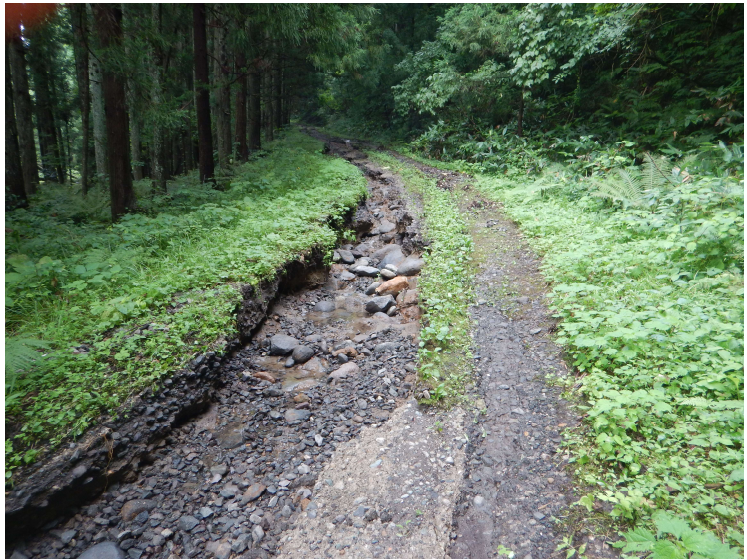
No.2  
若林線  
砂利流出  
写真下側から

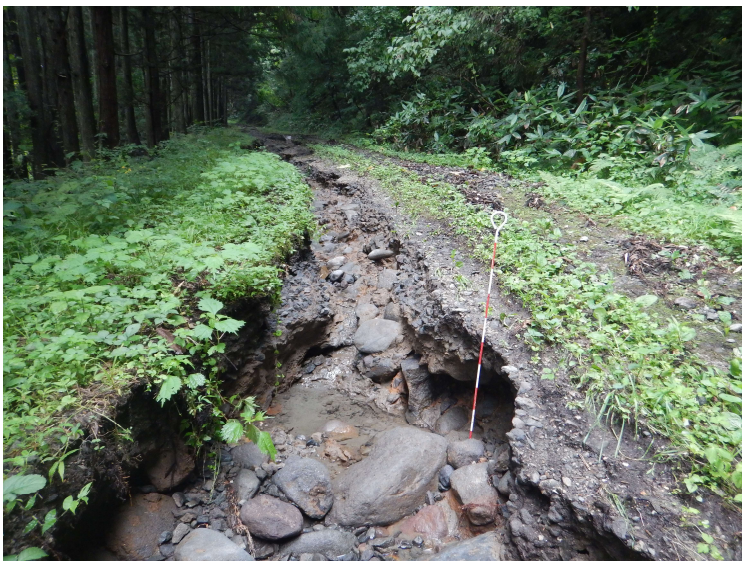
No.3  
若林線  
砂利流出  
写真下側から

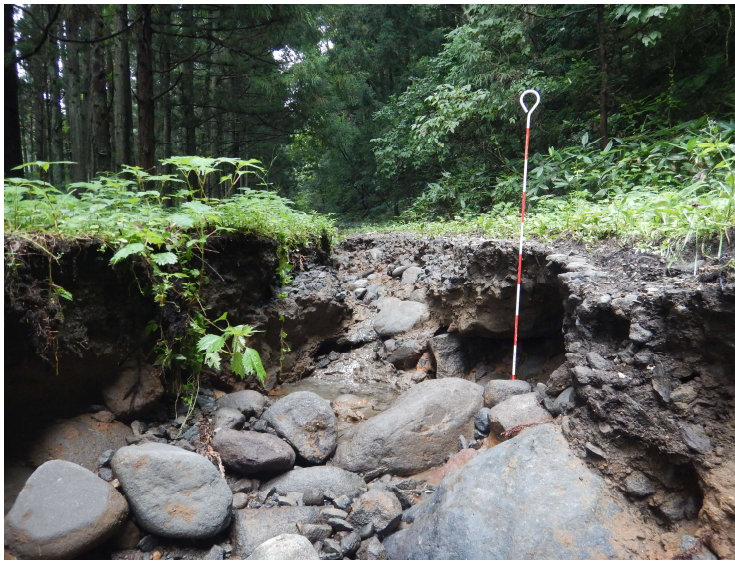
No.4

若林線

砂利流出

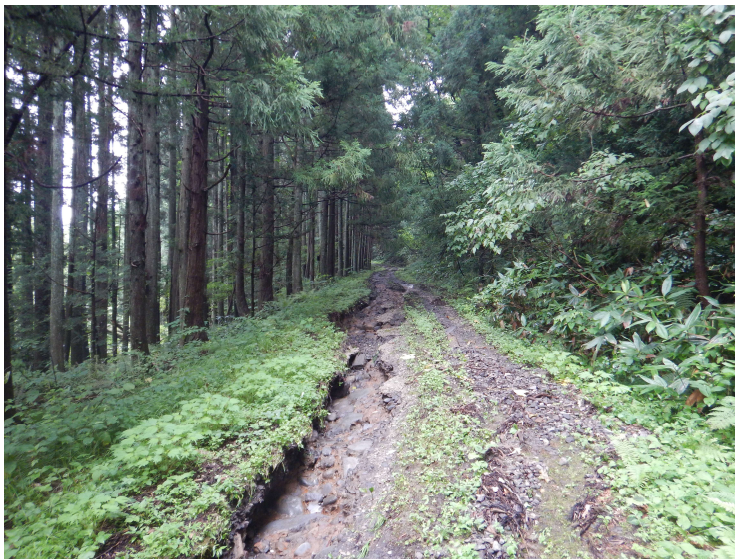
No.5

若林線

砂利流出

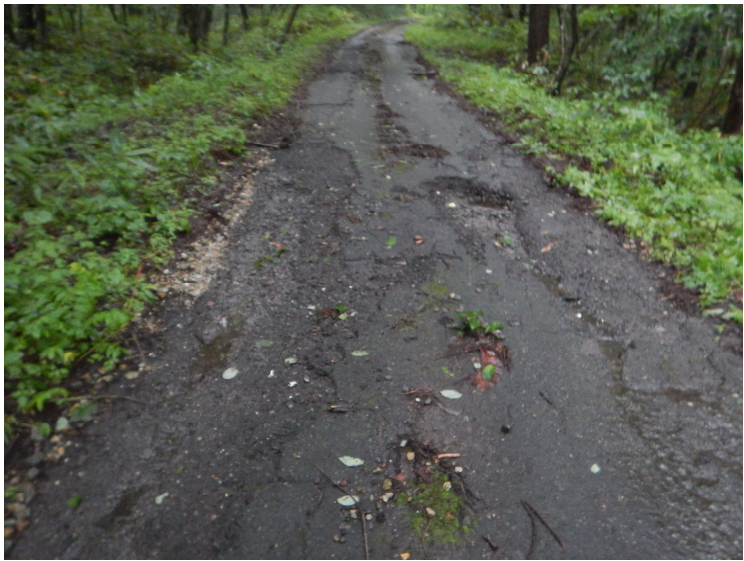
No.1  
当山線  
舗装陥没  
写真下側から  
.....  
.....  
.....  
.....  
.....  
.....  
.....

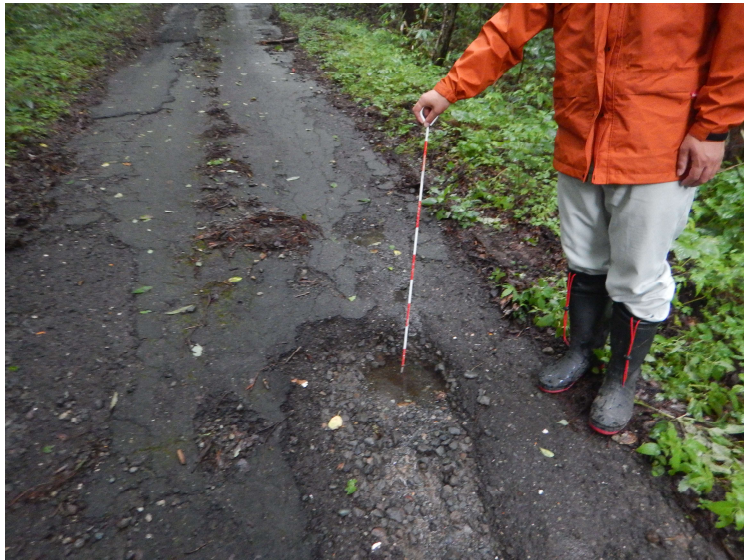
No.2  
当山線  
舗装陥没  
写真下側から  
.....  
.....  
.....  
.....  
.....  
.....  
.....

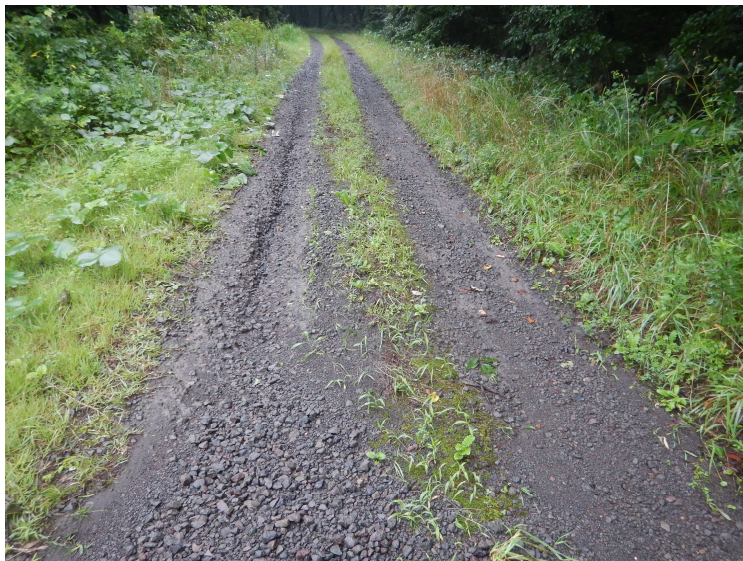
No.3  
当山線  
砂利流出  
写真下側から  
.....  
.....  
.....  
.....  
.....  
.....  
.....

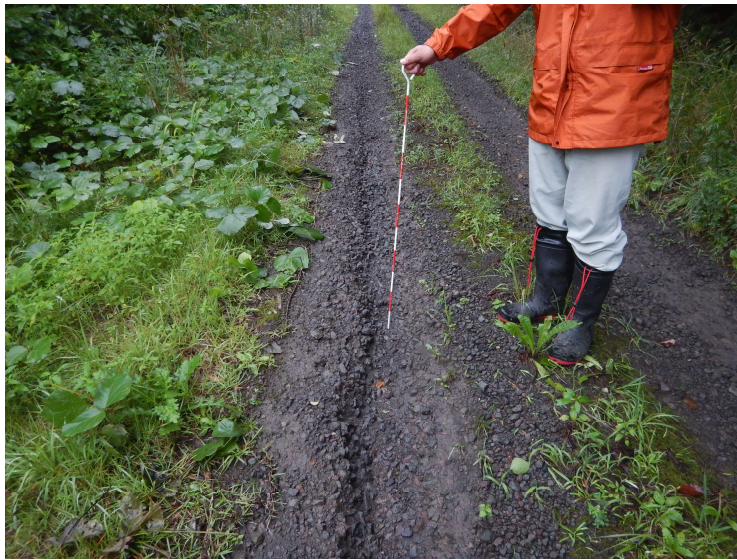
No.4

当山線  
砂利流出

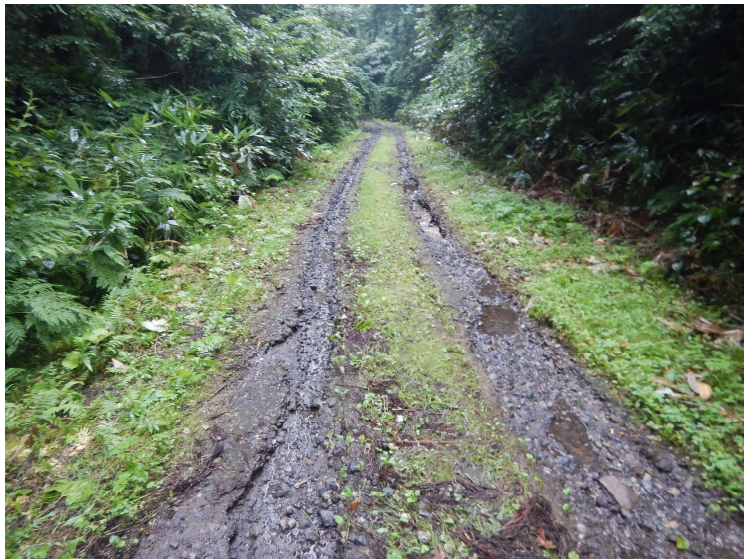
No.1

長坂線  
砂利流出

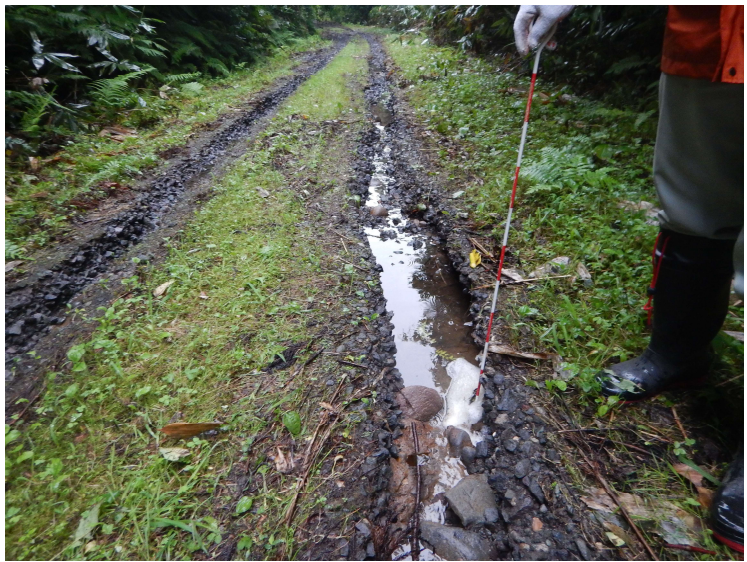
No.2

長坂線  
砂利流出

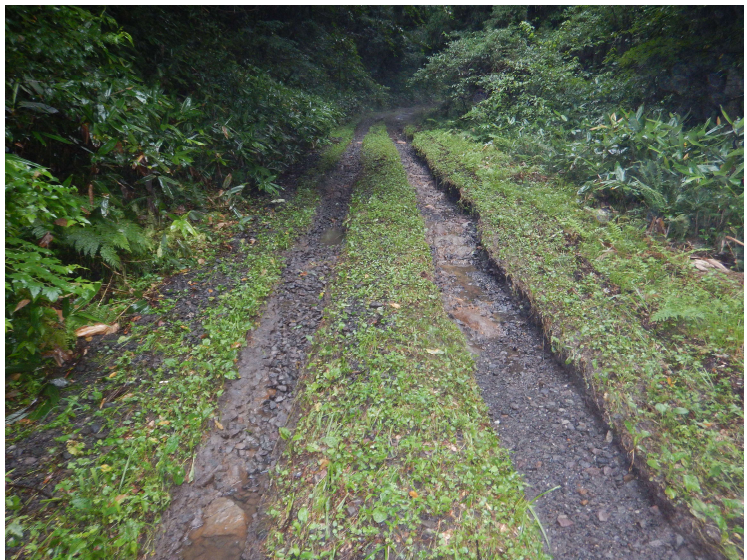
No.3

長坂線  
砂利流出

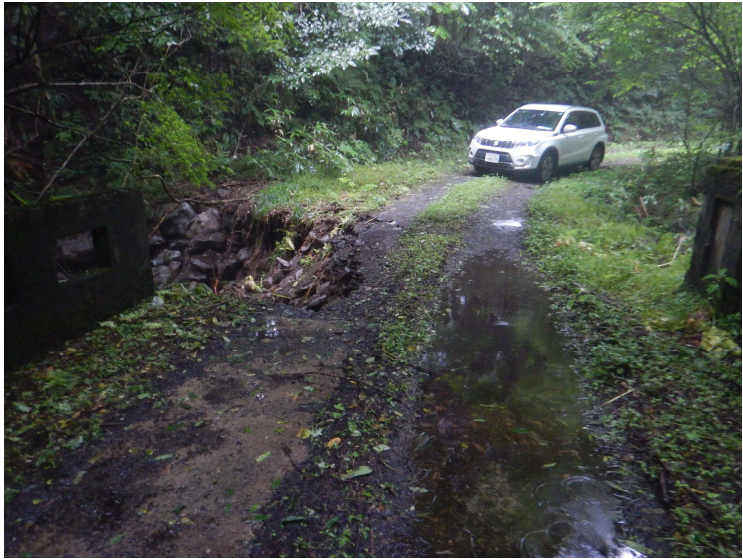
No.1

下小台線  
林道崩落

下小台橋手前  
写真上側から

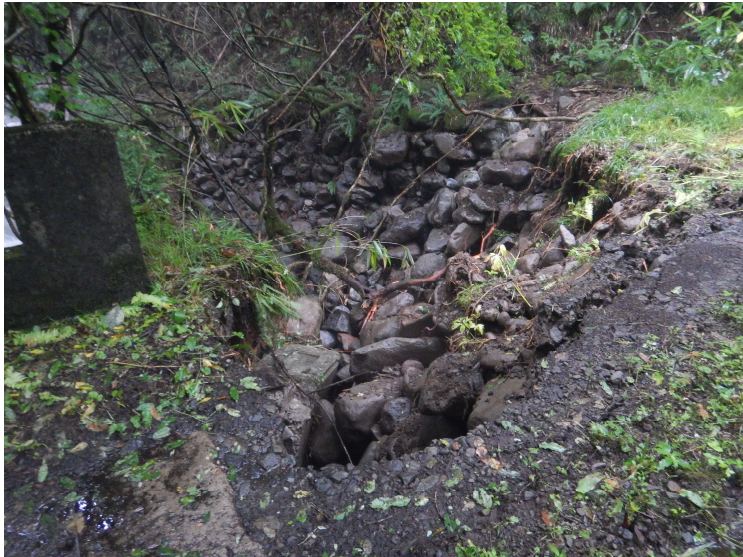
No.2

下小台線  
林道崩落

下小台橋手前  
写真上側から

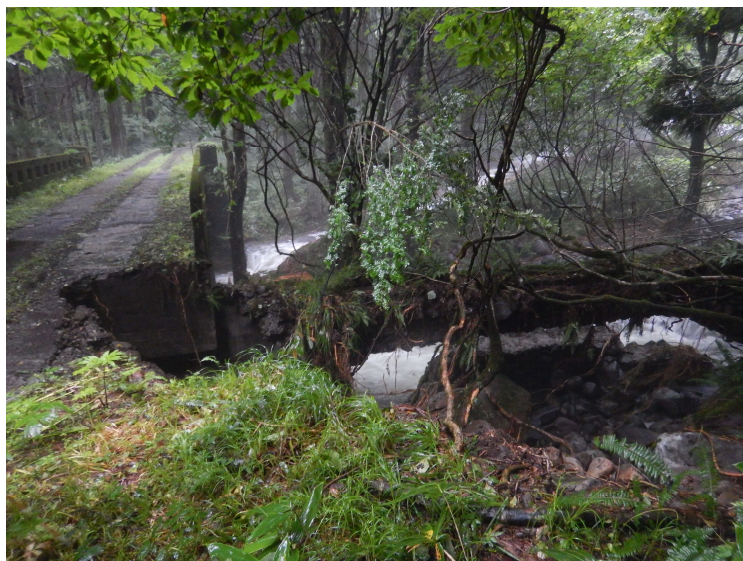
No.3

下小台線  
林道崩落

下小台橋手前  
写真下側から

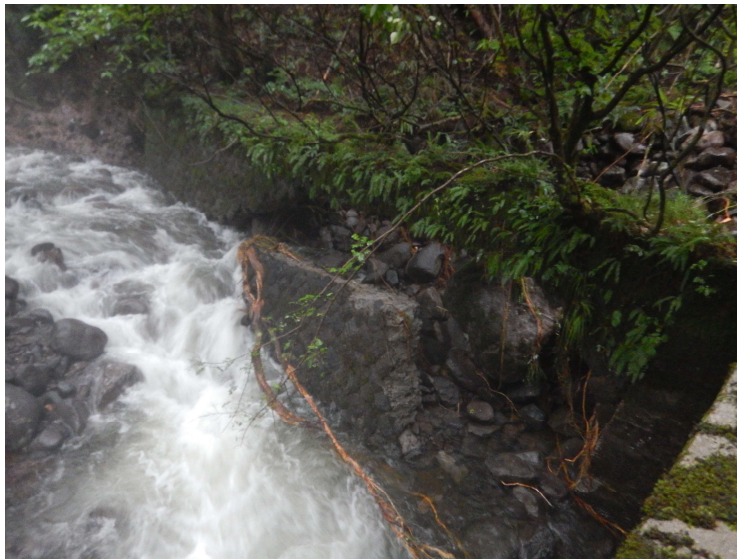
No.4

下小台線  
河川法面崩落

下小台橋  
写真上側から
