女 鹿 線 林 道 被 害 状 況 写 真

# 林道被害状況写真

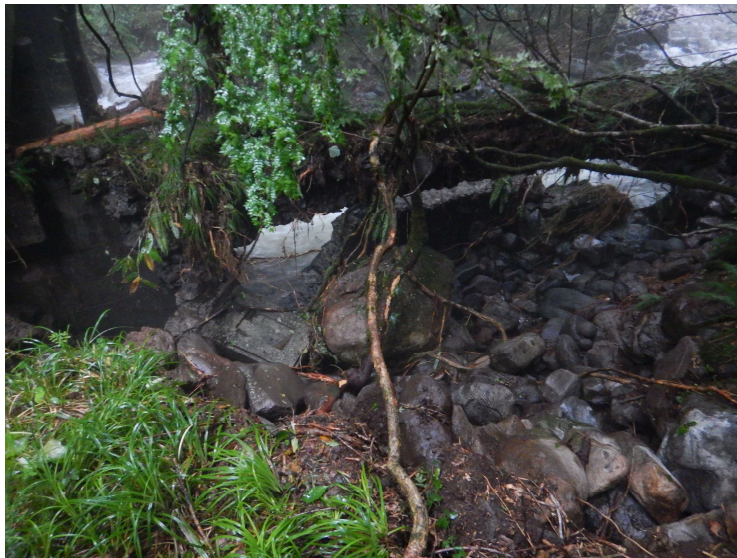
No.5

下小台線  
河川法面崩落

下小台橋  
写真下側から

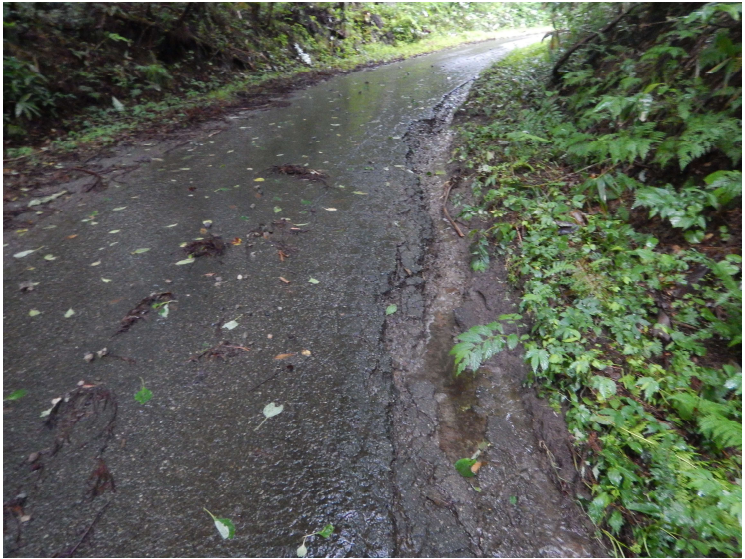
No.1  
上小台線  
舗装陥没  
写真下側から

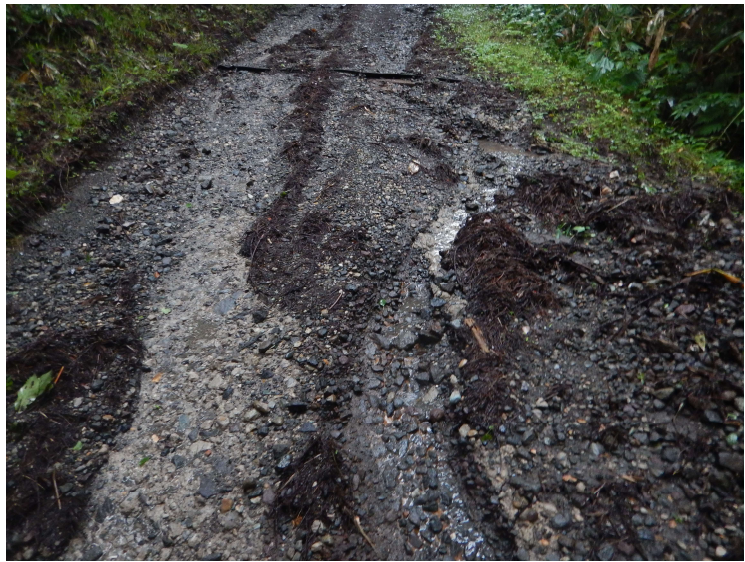
No.2  
上小台線  
砂利流出  
写真下側から

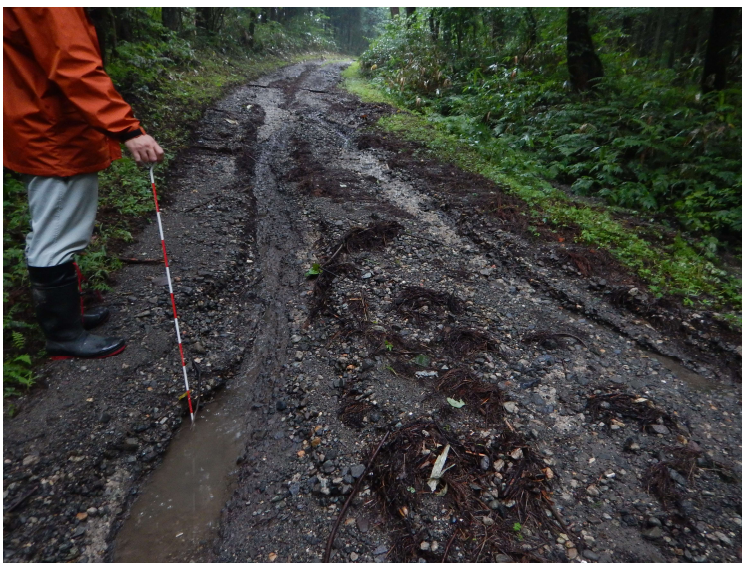
No.3  
上小台線  
砂利流出  
写真下側から

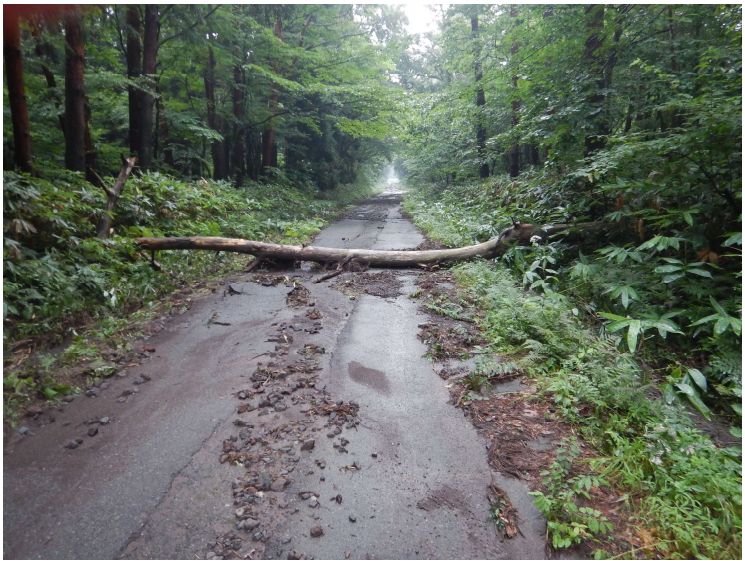
No.1

中村線

倒木

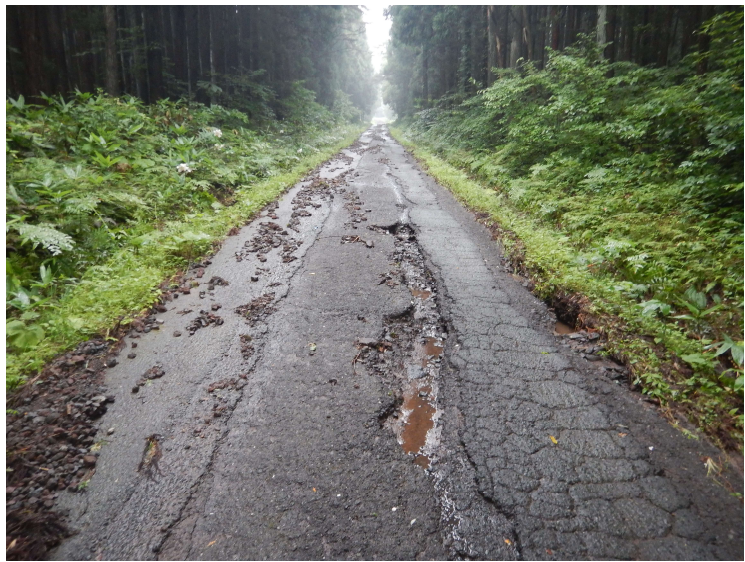
No.2

中村線

舗装陥没

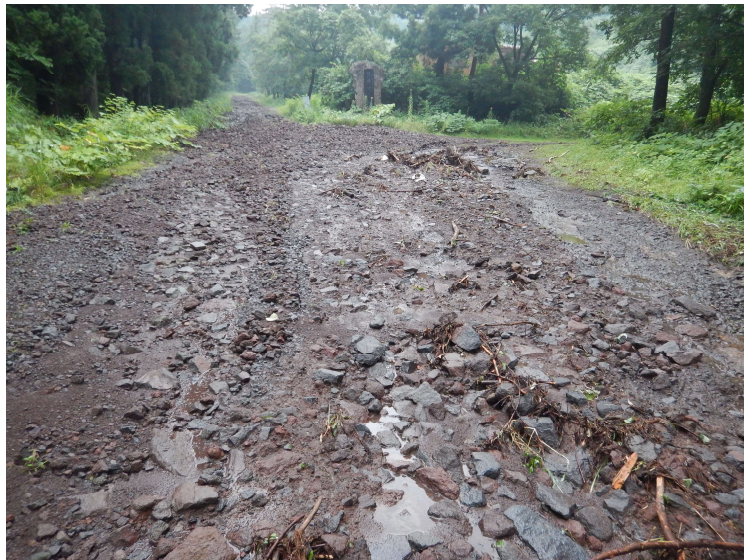
No.3

中村線

土砂流出

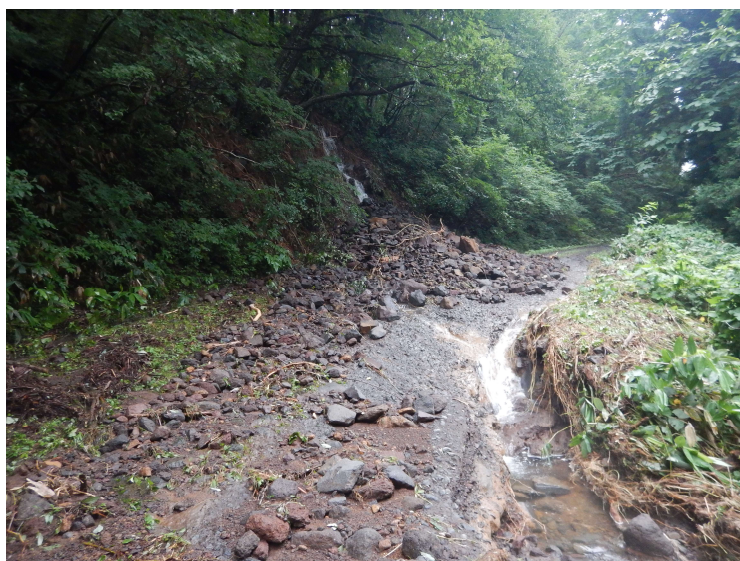
No.4

中村線

土砂崩れ

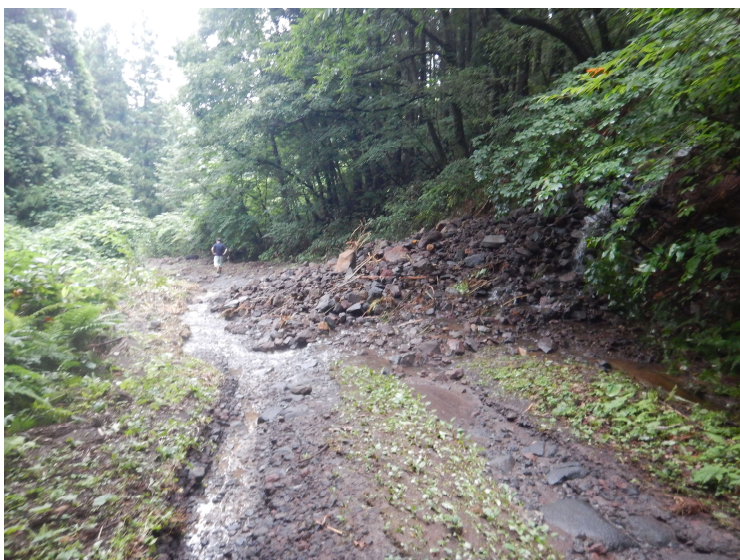
No.5

中村線

土砂崩れ

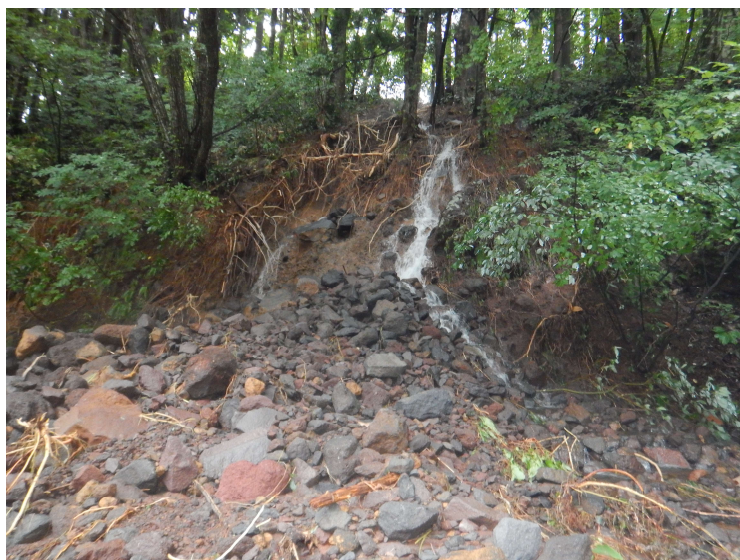
No.6

中村線

土砂崩れ

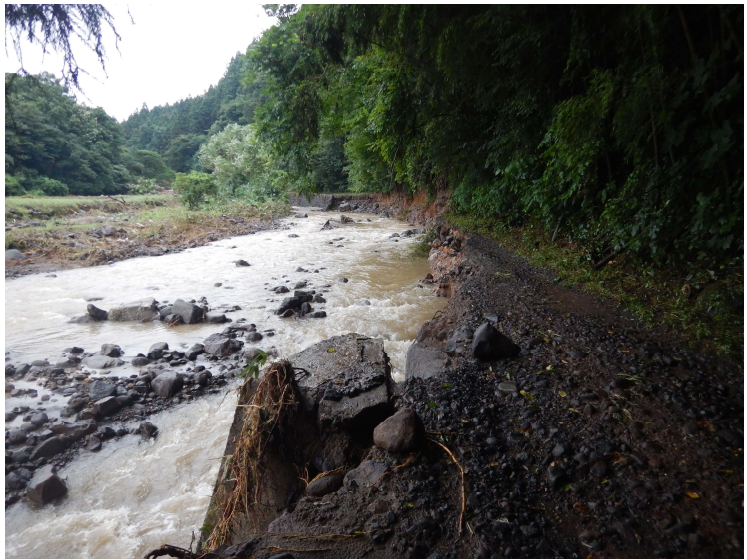
No.1  
杉沢線  
林道崩落  
写真下側から

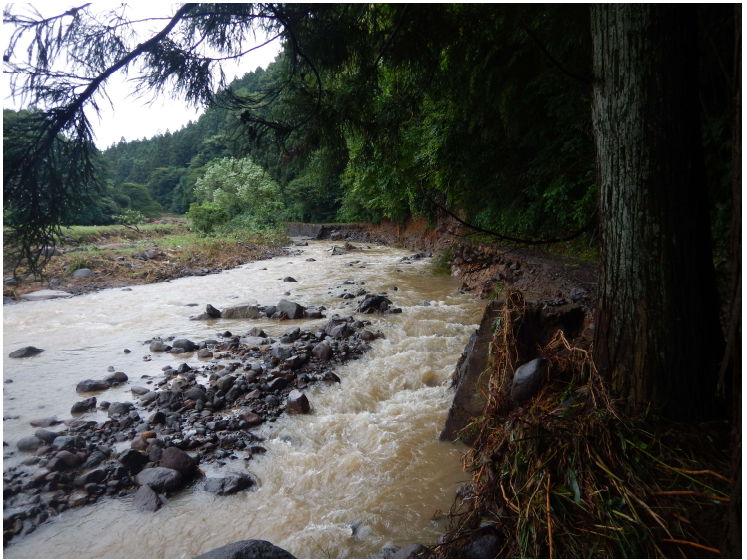
No.2  
杉沢線  
林道崩落  
写真下側から

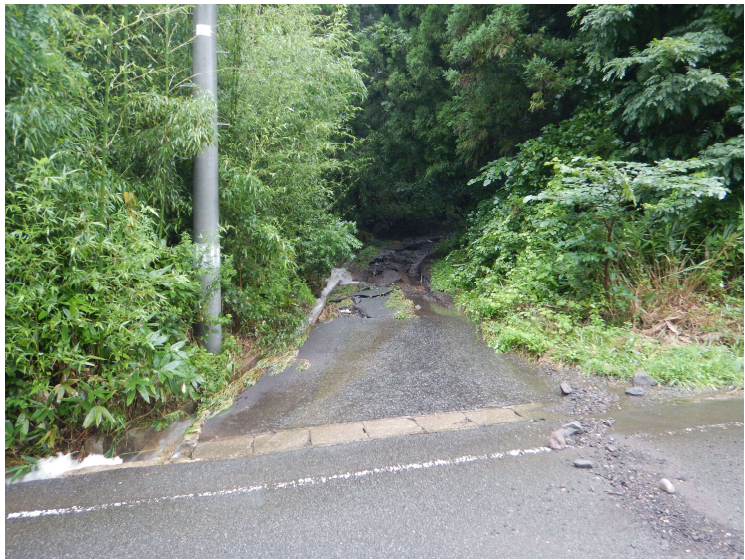
No.1  
鹿野沢線  
土砂流出  
写真下側から

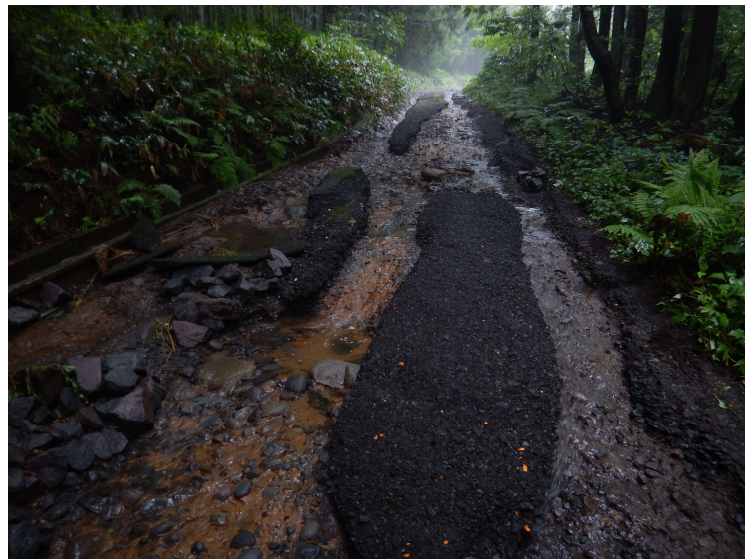
No.2  
鹿野沢線  
舗装陥没  
写真下側から

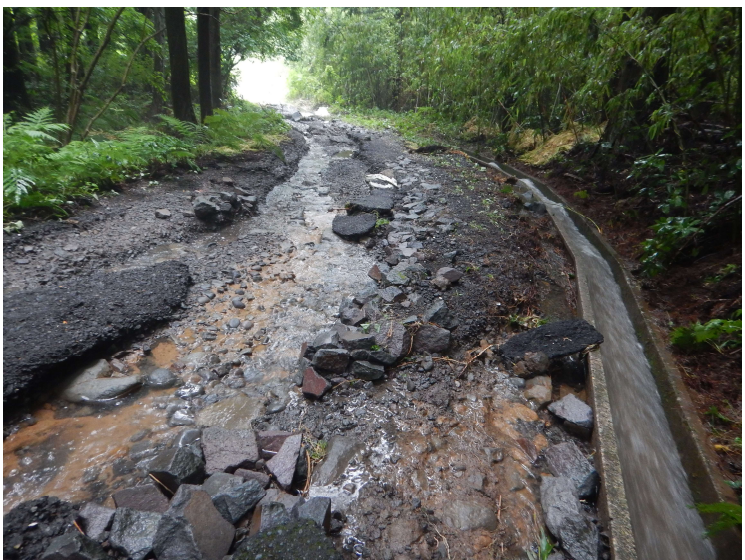
No.3  
鹿野沢線  
舗装陥没  
写真上側から
