女 鹿 線 林 道 被 害 状 況 写 真

# 林道被害状況写真

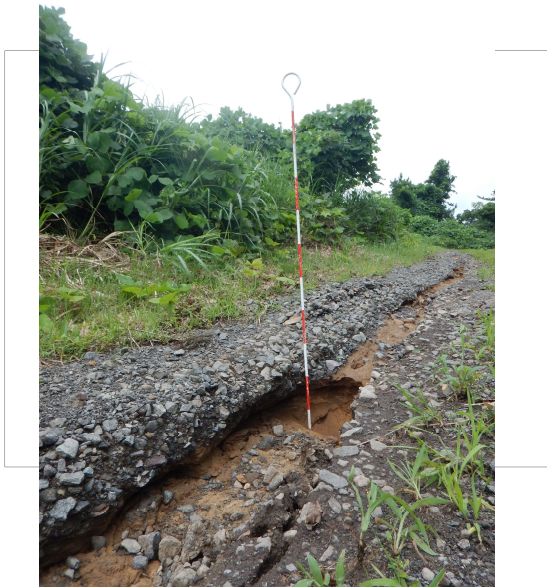
No.2

鳥崎線  
砂利流出

写真下側から

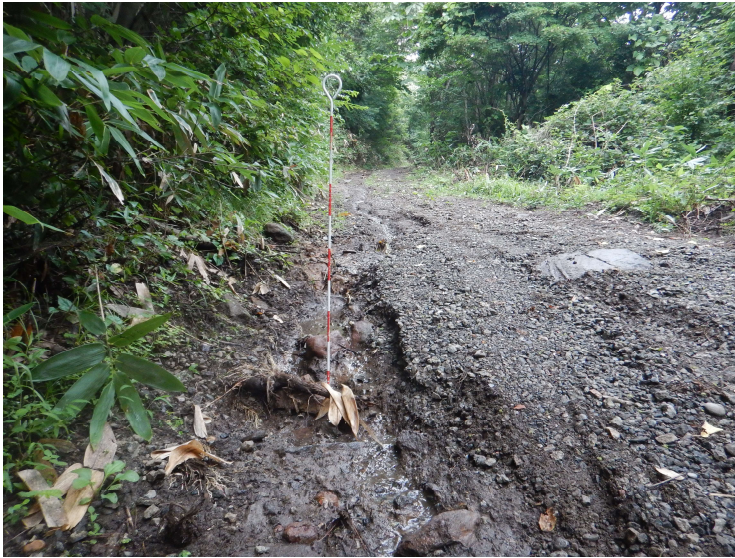
No.4

鳥崎線  
砂利流出

写真下側から

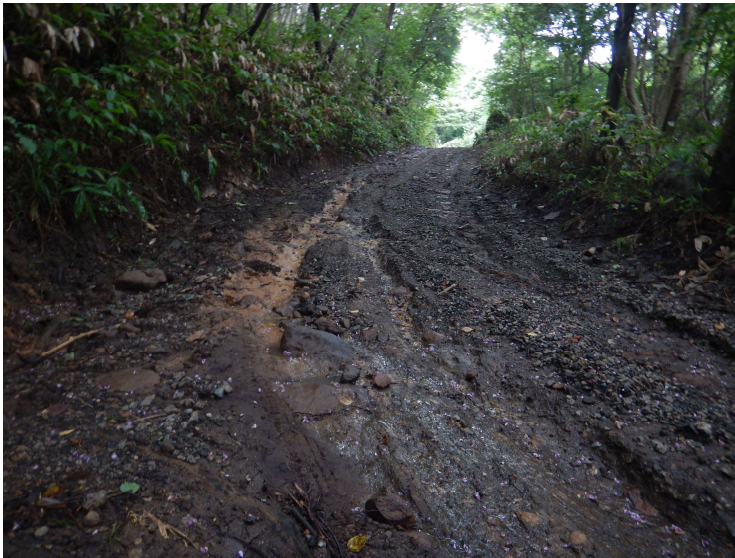
No.5

鳥崎線  
砂利流出

写真下側から

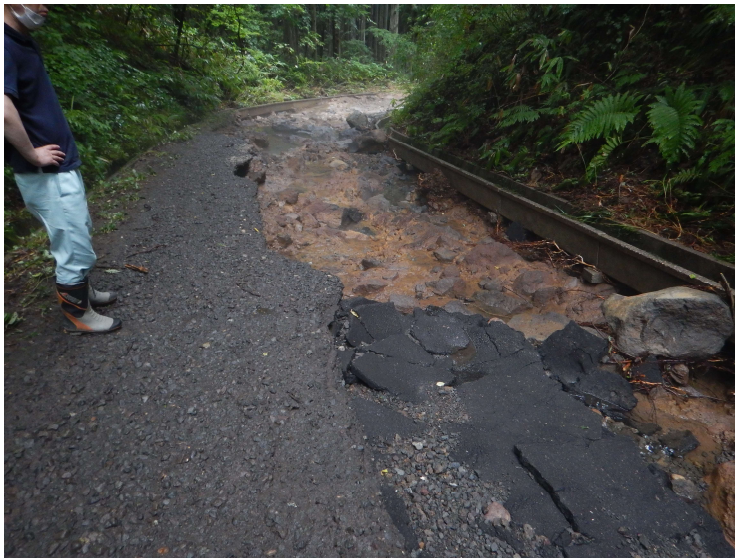
No.4

大坂線  
舗装崩落

中間地点  
写真上側から

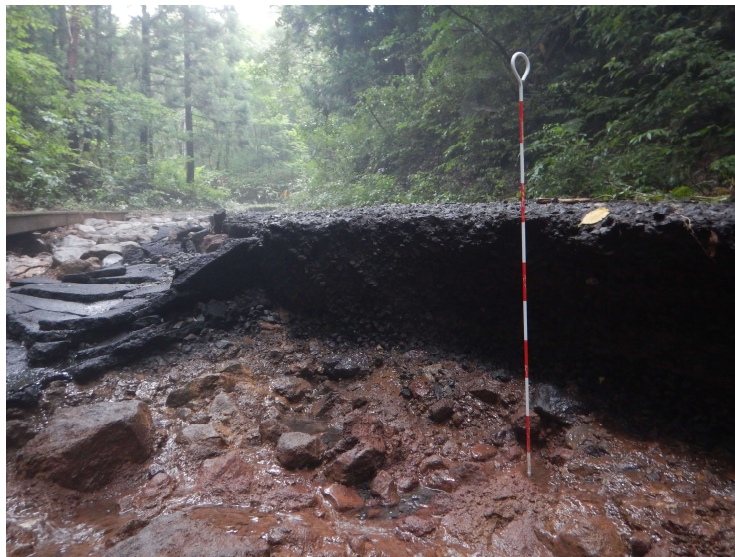
No.5

大坂線  
舗装崩落

中間地点  
写真下側から

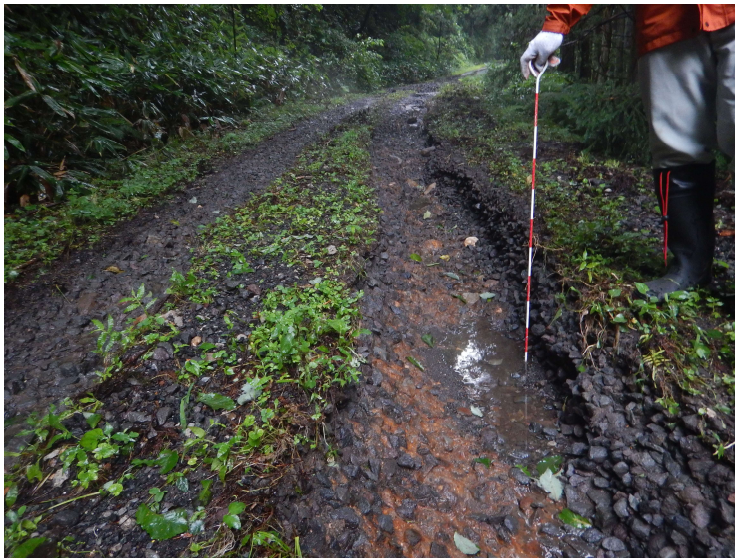
No.4

長坂線  
砂利流出

写真下側から

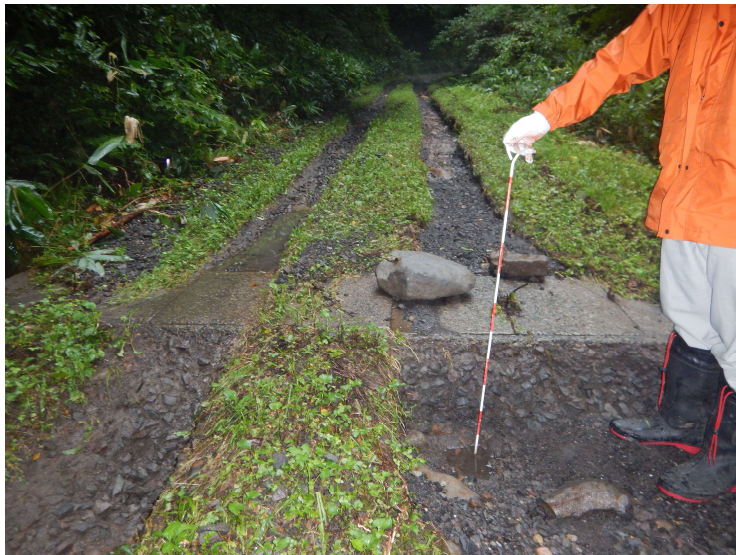
No.5

長坂線  
砂利流出

写真下側から
